# دليل أصحاب المنازل لترشيد استهلاك المياه

## تسرّبات الصنابير وإصلاحها

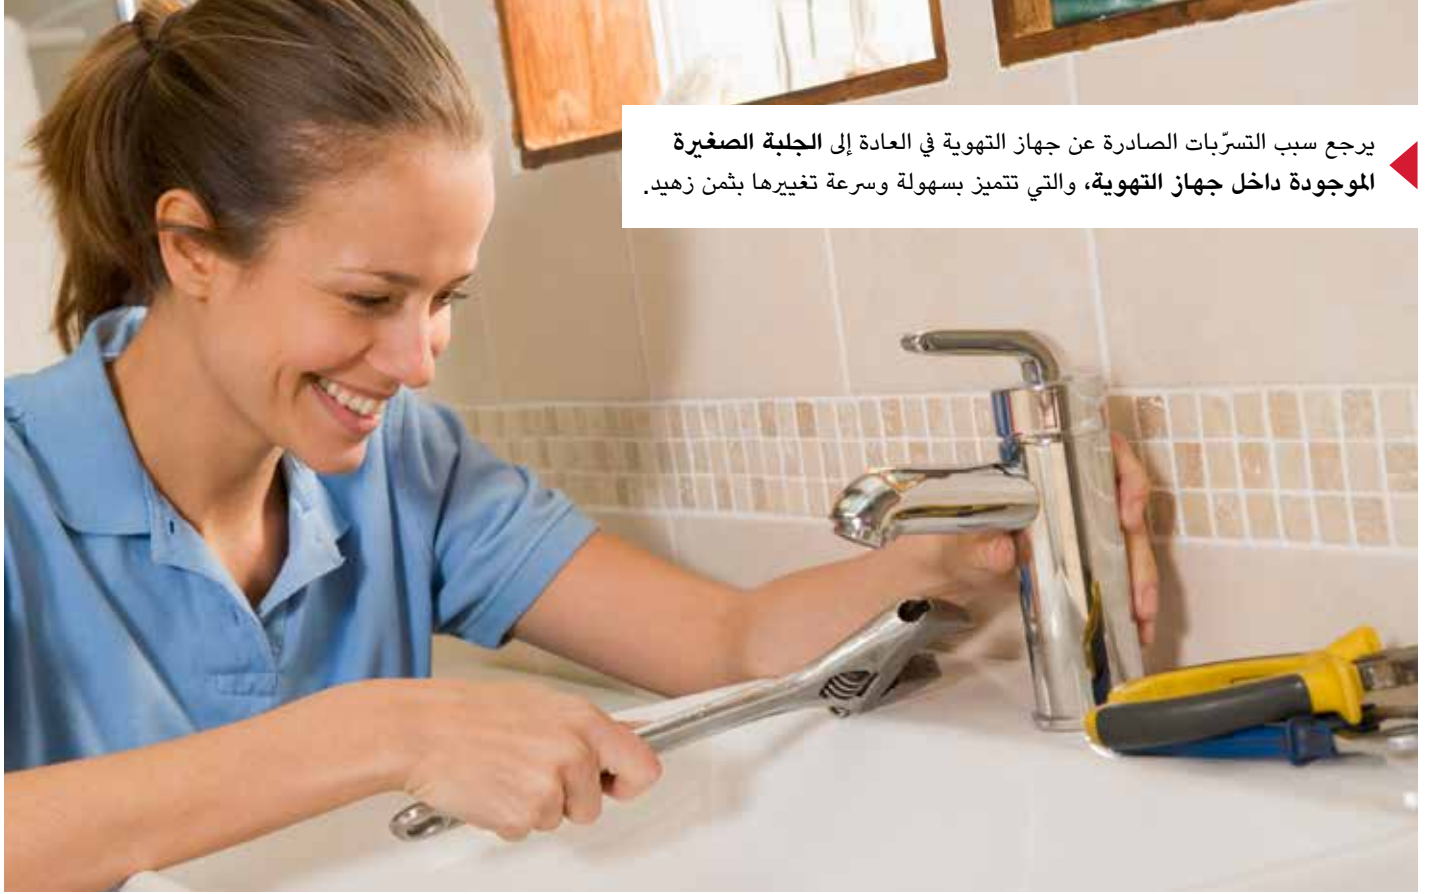
يرجع سبب التسرّبات الصادرة عن جهاز التهوية في العادة إلى الجلبة الصغيرة الموجودة داخل جهاز التهوية، والتي تتميز بسهولة وسرعة تغييرها بثمن زهيد.

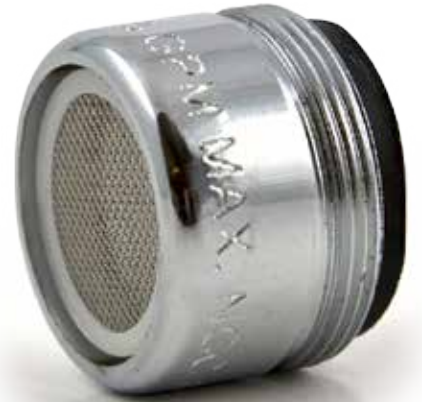
### استبدال جهاز التهوية

أجهزة التهوية هي شبكات صغيرة تثبت بالربط على فتحات الصنابير، لتقليل تدفق المياه عن طريق زيادة كمية الهواء في شكل رش المياه المتدفقة. يكلف جهاز التهوية منخفض التدفق مبلغ 4.00 دولارات ويسهم في تقليل تدفق المياه إلى 5.7 لتر في الدقيقة.

- فك جهاز التهوية من الصنبور.
- إذا كان هناك أي تراكمات من الكالسيوم أو الأملاح المعدنية على جهاز التهوية، فعليك نعه في الخل لإذابة تلك الترسبات حتي تسهل إزالته.
- خذ الجلبة القديمة معك إلى متجر الأدوات لشراء قطعة الغيار الصحيحة، أو لتيسير الأمر أكثر من ذلك، يمكنك شراء جهاز تهوية جديد بالكامل مقابل بضع دولارات زيادة.

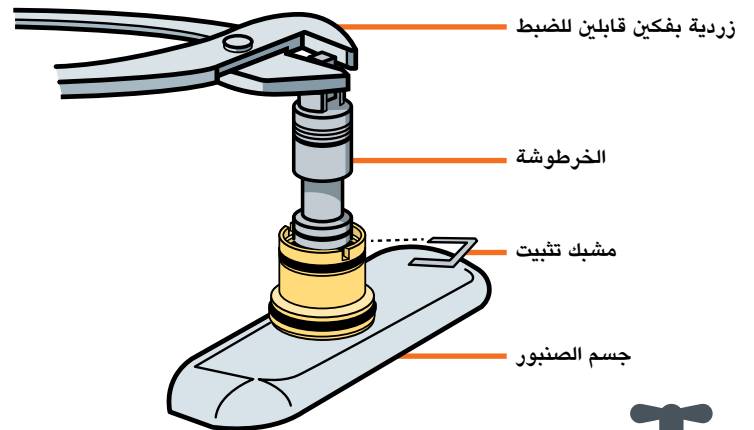
## الصنابير ذات الخرطوشة

تضم الصنابير ذات الخرطوشة خرطوشة معدنية أو بلاستيكية ضيقة، تستقر داخل جسم الصنبور. يحدث التسرب في هذا النوع من الصنابير عادة عند تأكل الحلقة الدائرية أو المجموعة.

- استخدم مفك أو زردية بطرف مدبب طويل لإزالة مشبك التثبيت من فتحته. يمكنك العثور على هذا المشبك أسفل حافة جسم الصنبور مباشرة. سجل ملاحظة بموضع مشبك التثبيت لضمان النجاح في التجميع مرة أخرى.

- أمسك ساق الخرطوشة بواسطة الزردية ثم انزعها بتدويرها ورفع الساق بعيداً عن جسم الصنبور. إذا لم تنجح الزردية في ذلك، يمكنك استخدام الأداة الخاصة بإزالة الخرطوشة والمتوفرة في متاجر العدد والأدوات، والتي قد تكون ضرورية لذلك.

- (ملاحظة: يمكن التبديل بين المياه الساخنة والباردة بكل سهولة؛ لذا ننصح بالانتباه الشديد للاتجاه المقابل للوجه المسطح من ساق الخرطوشة).**
- استبدل الحلقات الدائرية الموجودة على الخرطوشة إذا ظهر عليها أي علامات للاهتراء.

- يجب وضع القليل من شحم السباكة أو الهلام البترولي على الحلقات الدائرية الجديدة قبل تركيبها.
- أدخل مشبك التثبيت بنفس الطريقة التي وجدته عليها لإتمام عملية إعادة التجميع.
